# 9º CONGRESSO BRASILEIRO DE PESQUISA E DESENVOLVIMENTO EM PETRÓLEO E GÁS

Avaliação Sistemática de Controle de Kick na Perfuração de Poço de Petróleo

Universidade Federal de Alagoas

## AVALIAÇÃO SISTEMÁTICA DE CONTROLE DE KICK NA PERFURAÇÃO DE POÇO DE PETRÓLEO

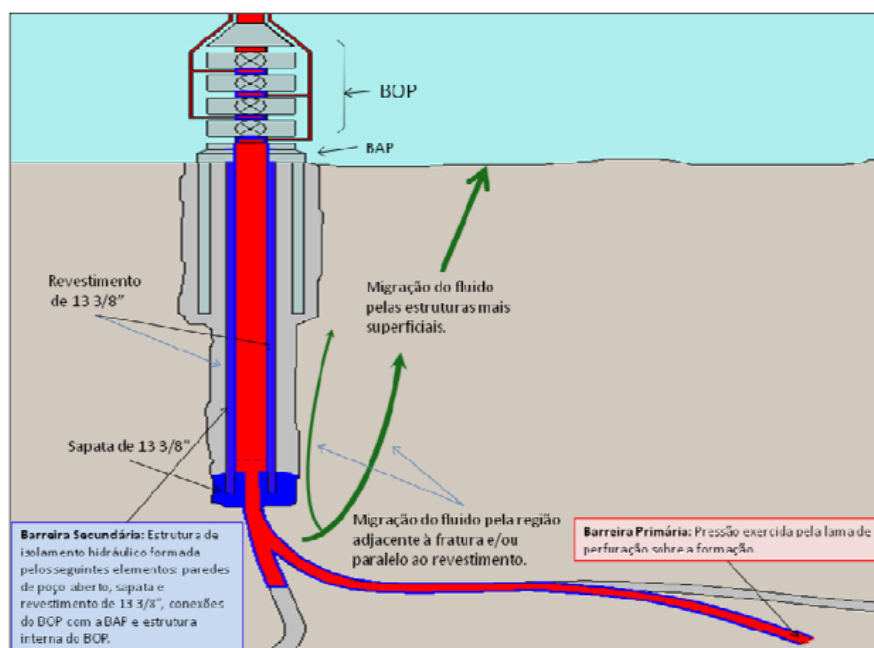
Figura 2 – Fatores causais do incidente

As causas do incidente, conforme mostradas na Figura 2, são divididas em três fatores: o primeiro fator corresponde à falha da barreira primária, caracterizado pela hidrostática do peso do fluido de perfuração, permitindo que os fluidos da formação migrassem para o poço. O influxo inicial deu-se durante a implementação do *downlink*, causando uma redução na ECD suficiente para que esta tornasse inferior à pressão do reservatório. Outra causa está relacionada à falta de conhecimento da geologia e da fluidodinâmica do reservatório por parte da Chevron, pois enquanto a modelagem do mesmo apresentava um valor máximo de 3700 psi (9,4 ppg) no ponto em que ocorreria a perfuração, cálculos da previsão de pressão do reservatório apontavam para valores entre 4003 psi (10,16 ppg) e 4176 psi (10,6 ppg). Esses valores podem ser explicados devido a sobrepressurização causado pelo poço injetor, desativado há 4 dias do incidente.

O segundo fator corresponde às condições que fizeram com que o *kick* evoluísse para um *blowout*. É caracterizado pela falha da barreira secundária, esta constituída pelas paredes do poço aberto, sapata de 13 3/8" e revestimento de 13 3/8", permitindo o fluxo de fluido do reservatório N560 do poço para formações adjacentes ao mesmo.

Já o terceiro fator é caracterizado pelo caminho percorrido pelos fluidos do local da fratura até o leito marinho. Segundo a ANP (2012), esses fluidos podem ter migrado através de falhas na cimentação do revestimento de 13 3/8" até uma região próxima ao condutor e desta por estruturas não consolidadas ou através de fraturas causadas pela operação da Chevron, que foram ativadas pela pressurização do poço, conectando este a falhas nas estruturas geológicas adjacentes.
