# 9º CONGRESSO BRASILEIRO DE PESQUISA E DESENVOLVIMENTO EM PETRÓLEO E GÁS

## **OS IMPACTOS AMBIENTAIS E AS MELHORIAS OCORRIDAS APÓS O ACIDENTE DA PLATAFORMA P-36**

Centro Universitário Jorge Amado - Unijorge

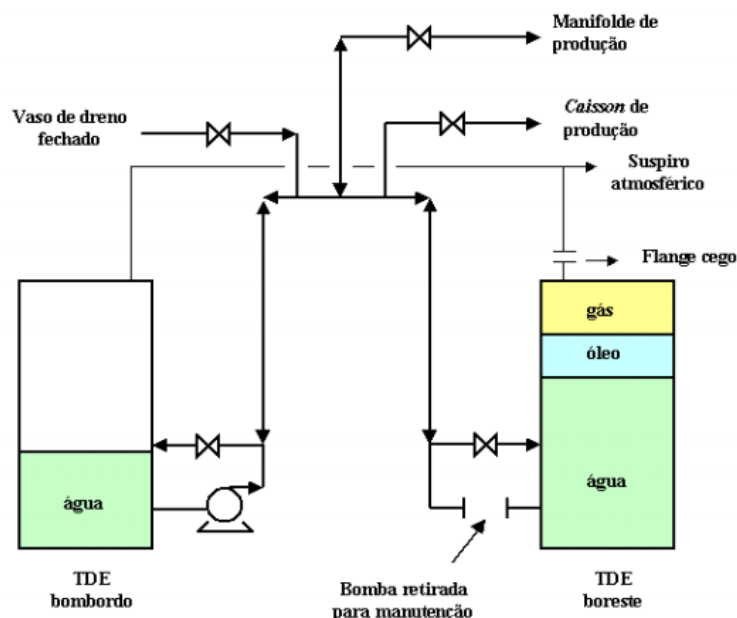
Figura 1. Fluxograma de Processo dos Tanques de Drenagem de Emergência na Ocasião da Primeira Explosão

Observa-se que inicialmente ambos os tanques de drenagem de emergência de bombordo e boreste estão com cerca de metade da sua capacidade preenchida com água. No dia 14 de março é iniciado o procedimento para o esvaziamento do tanque de drenagem de emergência de bombordo, onde a água contaminada com resíduos oleosos presentes no tanque seria bombeada para o manifolde (*header*) de produção da plataforma e juntamente com os hidrocarbonetos, a água escoaria para a planta de processo. O operador tenta a partir da sala de controle central da plataforma partir a bomba de recalque, não tendo êxito na operação, pois a bomba só pode ser ligada através do comando local situado próximo a bomba, por medida de segurança.

Durante 50 min os tanques permanecem alinhados com a planta de processo sem a bomba de recalque do tanque de bombordo estar funcionando, por causa desse problema, ocorre fluxo reverso de hidrocarbonetos pelas linhas de escoamento dos tanques e sua entrada no tanque de boreste através de válvula presumivelmente danificada ou parcialmente aberta. O petróleo no momento que começa a entrar no tanque libera o gás dissolvido, aumentando sua pressão interna devido ao suspiro do tanque se encontrar bloqueado. Quando finalmente o operador consegue dar partida da bomba, diminui o fluxo reverso de hidrocarbonetos e a água bombeada passa a entrar no tanque de popa boreste.

Dessa forma, a pressurização contínua do tanque de boreste levou a seu rompimento mecânico aproximadamente duas horas após o início da operação de esgotamento do outro tanque, ocorrendo à primeira explosão.
