# 11º CONGRESSO BRASILEIRO DE PESQUISA E DESENVOLVIMENTO EM PETRÓLEO E GÁS

AVALIAÇÃO DOS PARÂMETROS DE AUTORREPARO POR PULSOS ELÉTRICOS DA LIGA AA5083 (AL-MG) APLICADA EM ELEMENTOS ESTRUTURAIS DA INDÚSTRIA OFFSHORE DO PETRÓLEO

Maria Monique de Brito Leite, Erijanio Nonato Silva, Sergio Rodrigues Barra, Mauricio Mhirdauí Peres e Rubens Maribondo do Nascimento

Universidade Federal do Rio Grande do Norte

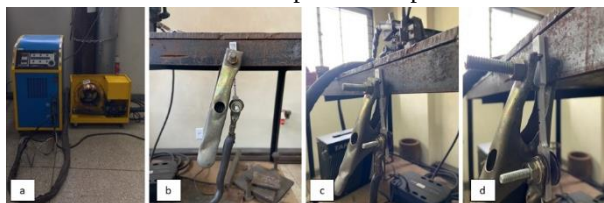
Figura 3 – (a) Máquina de soldagem Digiplus A7 600, (b) vista frontal do cp, (c) vista lateral do cp e (d) vista lateral ampliada do cp.

Os corpos de prova (cp) foram submetidos ao procedimento de pulsos elétricos no Laboratório de Soldagem e Inspeção da UFRN com uma fonte de soldagem Digiplus A7 600 (Figura 3) com uma adaptação do circuito passante pela amostra conectada entre a mesa e o cabo terra do modo TIG pulsado.
